# 患者のための抜歯即時埋入インプラントを考える

永山 哲史  
永山歯科医院(大阪市)

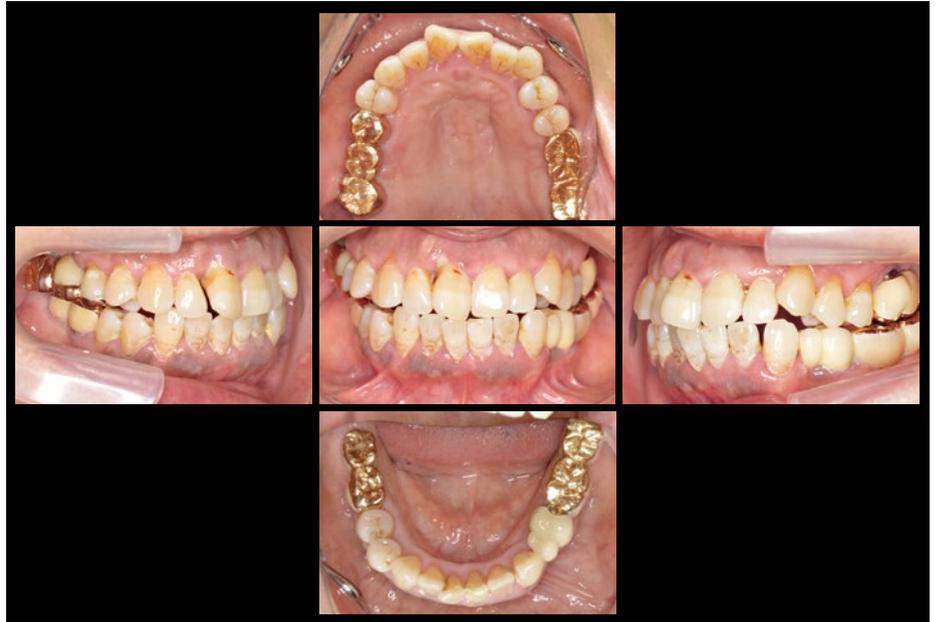
図01-01：初診時の口腔内所見。

歯周精密検査より、当該歯である 1] は動揺も顕著で Probing depth は最大値で9と非常に深く、また口腔内写真からわかるように排膿も認められたため保存不可能と診断した(図01-01)。抜歯後の処置としては、患者さんは既にインプラント治療を受けていて、インプラントの利点は十分に理解していたので、第一選択としてインプラント治療を希望された。

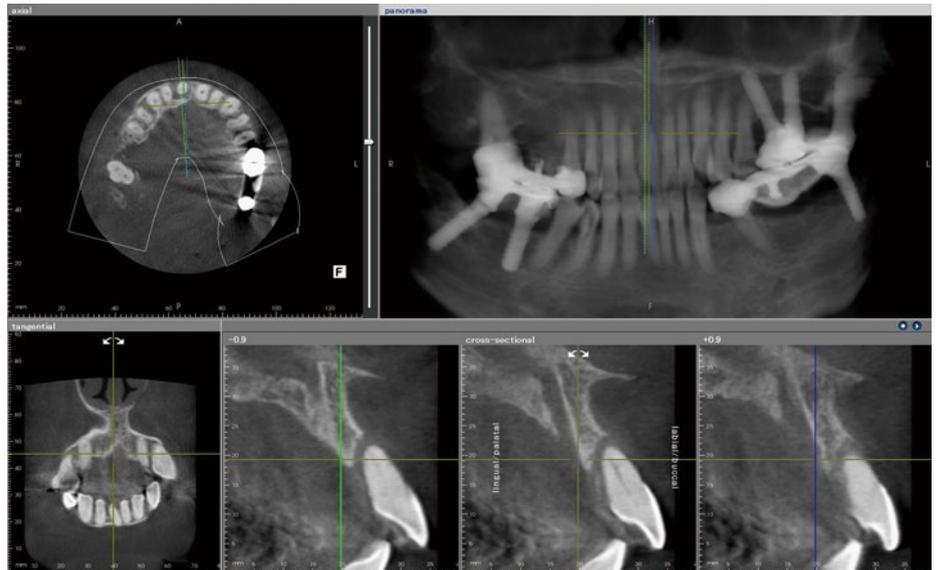
図01-02：術前のCT像。1]は根尖部まで骨が吸収していた。

インプラント埋入計画のためにCTを撮影したところ、1]の根尖まで骨が吸収しており(図01-02)、インプラント治療による欠損補綴を行うためには硬・軟組織の造成が必要と考えられたため、患者さんに結合組織及びブロック骨移植を併用した埋入計画を立案したところ、「そこまでしてやりたくはない」と強く拒絶された。

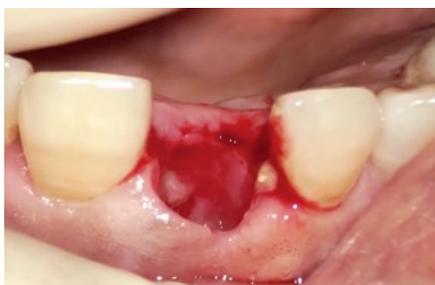
図01-05: 抜歯窩内には多量の肉芽組織や膿が確認できた。

浸潤麻酔下にて慎重に抜歯を行った(図01-03, 04)。抜歯窩内の肉芽組織および壊死組織などはラウンドのダイヤモンドバー(メリーダイヤモンドバー:日向和田精密製作所)、骨鋭匙を用いて徹底的に搔爬した(図01-05, 06)。排膿などを伴った抜歯即時埋入の場合は肉芽組織の取り残しが致命傷になるため、新鮮骨面が露出されてからもう一層愛護的に搔爬する。

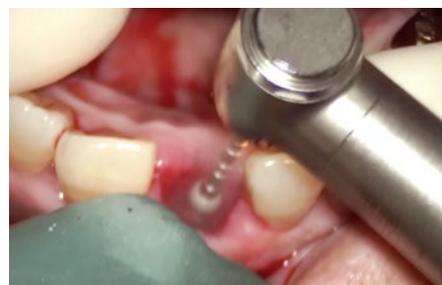
図01-06: ラウンドのダイヤモンドバーで肉芽組織を削り取るように徹底的に除去する。

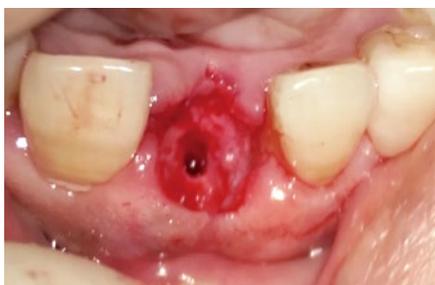
図01-07: 直径1.8mmのツイストドリル、そして直径2mmのガイドドリルで予定の深度までインプラント床のホール形成を進める。

埋入窩の形成を直径1.8mmのツイストドリルで形成し(図01-07)、そのあと方向の確認を行い問題がなかったので直径2mmのガイドドリルで予定の深度まで形成を進めた。本ケースは基底骨も幅が狭小なためEsset kit (Hiossen、販売:ジオメディ、図01-08)を用いてリッジエクспанションを行った。その際、基底骨が骨折しないように低回転で少しずつ埋入床を形成した。また、インプラント周囲に多くの新生骨を形成させる必要があったので、使用するインプラントは骨伝導能を有するスプラインツイスト HA インプラント(株式会社白鵬)を選択した。

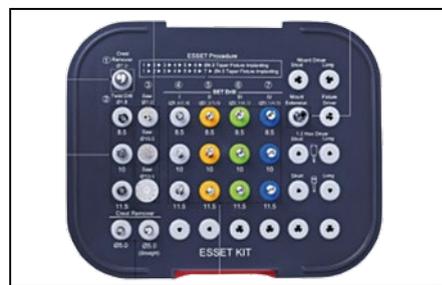
図01-08: その後、Esset kit (Hiossen、販売:ジオメディ)を使用したリッジエクспанションでインプラント床を形成した。

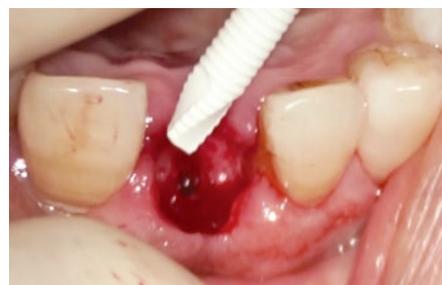
図01-09: インプラント埋入は口蓋側の骨に押されて唇側に傾斜しやすいので、埋入床に対して口蓋側にインプラントを傾斜させながら口蓋骨に押し返されないように埋入を開始する。

インプラントの埋入は口蓋側の骨に押されて唇側に傾斜しやすいので、埋入床に対して口蓋側にインプラントを傾斜させながら口蓋骨に押し返されな

いように埋入を開始する(図01-09)。最終的に位置させたい歯肉縁ラインから4mm縁下にプラットフォームが近づいたあたりで埋入ジグを外し、スプラインキャリアーにて最終埋入深度の調整を行った(図01-10)。

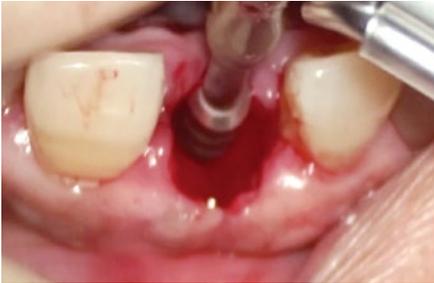
図01-10：予定した埋入深度に近づいたら、埋入ジグを外し、スプラインキャリアーにて最終埋入深度の調整を行った。本ケースは軟組織のリセプションを考慮し、通常より2mm縁下に埋入した。

本症例は軟組織のリセッションを考慮し、通常より2mm縁下に埋入した。

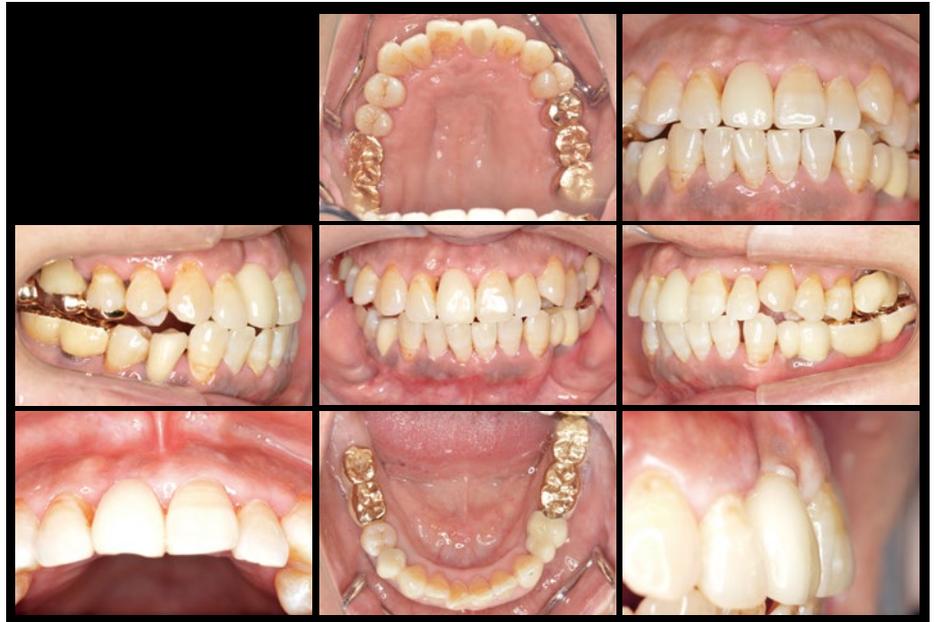
図01-11：最終補綴物装着後の口腔内所見。懸念していた「J」部唇側歯槽堤の陥凹も最小限に抑えられ、歯冠長も反対側との対称性が得られている。

3ヶ月の免荷期間が経過してからプロビジョナルレストレーション(以下「PVR」)の印象を行い、10日後に装着した。1ヶ月間PVRを使用して問題がないことを確認後、最終補綴物の印象を行い、最終補綴物をスクリーリテインにて固定した(図01-11, 12)。患者さんの満足度は非常に高く「歯も全然長くない!」と喜んでくれた。

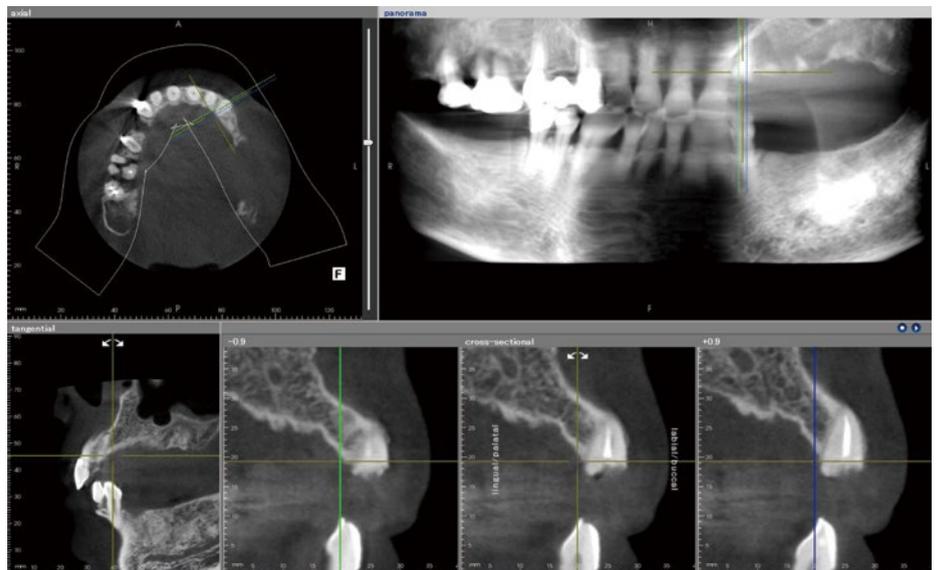
図02-02：術前のCT像。クロスセクショナル像は|3部を示す。

数日後の来院の際にインプラントも考えてみたいとのことだったのでCT撮影を行った(図02-02～04)。インプラント治療をするなら上下顎のイン

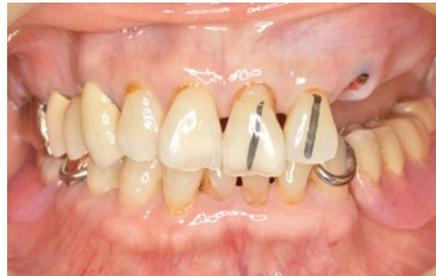
図02-05：①②の歯冠部にマーキングペンシルにて近遠心の歯軸を印記し、常に計画していた埋入方向が確認できるようにした。

抜歯即時埋入においては、骨が存在する部分と存在しない部分、骨質が硬い領域や柔らかい領域が混在するため、計画している方向にインプラント床を形成していくのは非常に難しい。そこで、①②の歯冠部にマーキングペンシルで近遠心的な歯軸を印記して、形成中も常に計画していた埋入方向が確認できるようにした(図02-05)。

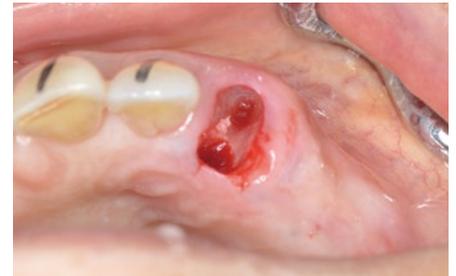
図02-06：通常のドリルスケジュールに応じて埋入床を形成した。根尖の位置とインプラント床が全く別の位置にあるのがよくわかる。

通常のドリルスケジュールに応じて埋入床を形成した(図02-06, 07)。

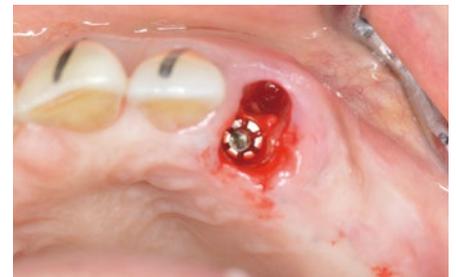
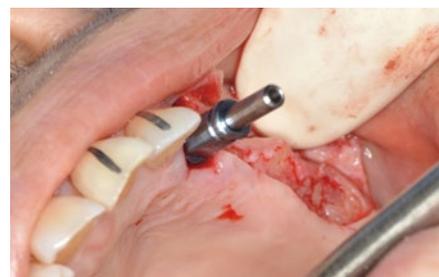
図02-08：理想的な位置に埋入された③部インプラントにインプレッションコーピングをロングのスクリューポストで固定し、⑤⑥部インプラントの埋入方向の指標とした。

次に⑤⑥部にインプラント床を形成するが、②歯冠部のマーキングだけでと判りづらいので、理想的な位置に埋入された③部インプラントにロングのスクリューポストでインプレッションコーピングを固定し方向の指標とした(図02-08)。

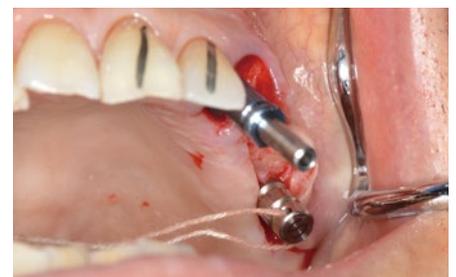
図02-09：⑥部の理想的な位置にサージカルバー及び直径2.0mmのガイドドリルで深度8mmほどのパイロットホールを③部インプラントと平行に形成し、ディレクションチェッカーを挿入して対合との関係、③部インプラントとの平行性などを確認した。

まず⑥部の理想的な位置にサージカルバー及び直径2.0mmのガイドドリルで深度8mmほどのパイロットホールを③部インプラントと平行に形成し(図02-09)、ディレクションチェッカー(AQB)を挿入し対合との関係、③部との平行性などを確認した。

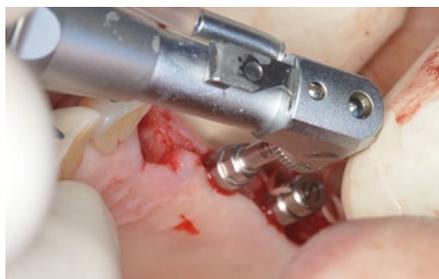
図02-10：|5 部は骨幅が狭小かつコンケイブしているため、口蓋側に起始点を設け直径2mmのガイドドリルまではドリリングを行い、その後はEsset kitを使用したリッジエクспанションでインプラント床を形成した。

移った。口蓋側に起始点を設けて直径2mmのガイドドリルで予定の深度まで形成を進めた後、ESSET KITを10～20rpm、30～40Ncmで使用してインプラント床を形成した(図02-10, 11)。その後、ナロータイプのスプラインインプラント直径3.25mmをメーカー推奨トルクより低めの30Ncmに設定して埋入を開始したが、埋入床の奥深くまで挿入されそうな勢いだったためトルク値を10Ncmまで下げて埋入を続行した。最終埋入トルク値は20Ncmであった(図02-12)。

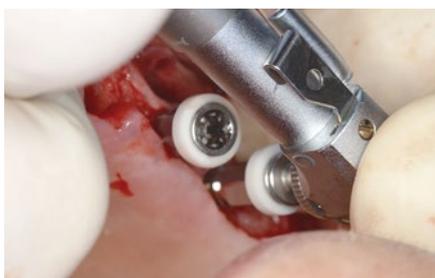
図02-13：|6 部インプラント埋入時の口腔内所見。予想外に骨質が柔らかいと感じたため、アンダープレパレーションにてインプラント床を形成し、上顎洞底部皮質骨を利用したバイコルチカルサポートで埋入した。

|6 部はガイドドリル時に術前のCT画像よりも骨質が柔らかいと感じたため、アンダープレパレーションにてインプラント床を形成し、上顎洞底部皮質骨にスプラインインプラントのツイスト先端部(直径2.3mm)を嵌合させてバイコルチカルサポートを獲得した。インプラントの埋入トルクを40Ncmで開始し、30Ncmで最終固定が得られたため終了とした(図02-13)。

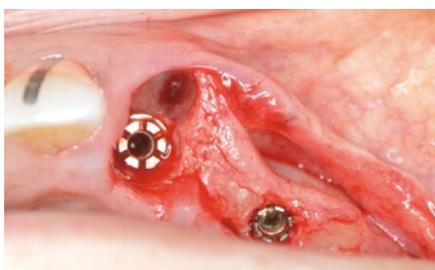
図02-15：|3 部は抜歯窩口蓋側にインプラントを埋入しているため、唇側に抜歯窩による骨欠損が認められる。

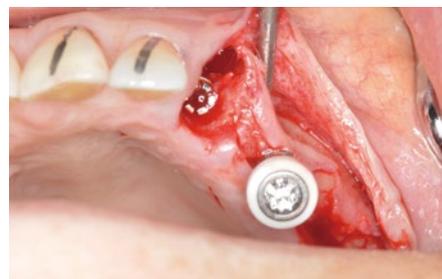
図02-12：|5 部へのインプラント埋入のトルク設定は30Ncmで開始したが、その後10Ncmまで下げ、最終的な埋入トルク値は20Ncmであった。

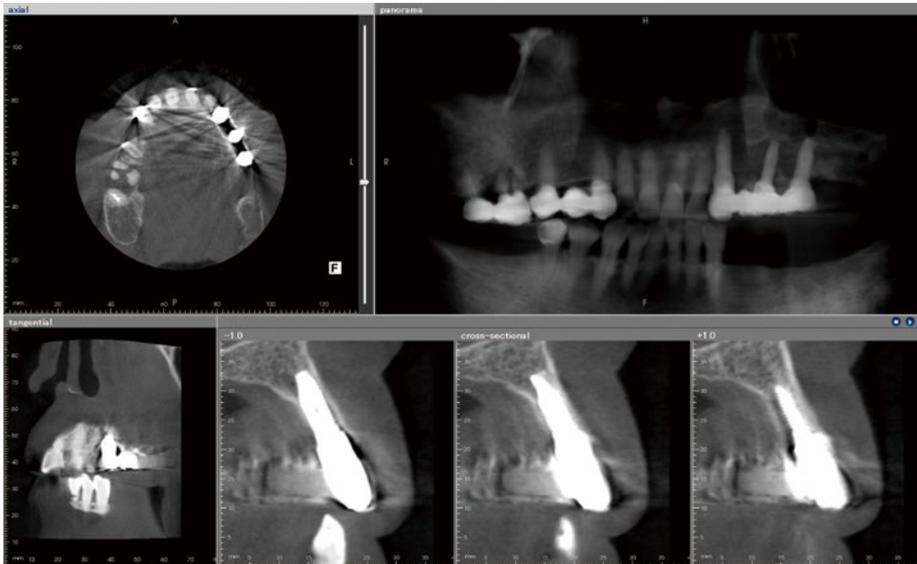
図02-23：術後1年のCT像。クロスセクショナル像は⑬部インプラントを示す。

約1年後のCT像から ⑬ 相当部に計画していた通りの骨の再生が認められる(図02-23～25)。

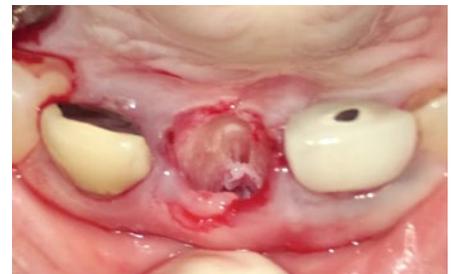
図03-06：抜歯窩口蓋骨に起始点を設けた後、直径1.8mmそして直径2.0mmのガイドドリルでインプラント床を形成した。アクセスホールが口蓋基底結節部位に設定されているのが確認できる。

直径2.0mmのラウンドダイヤモンドバーを用いて抜歯窩口蓋骨斜面に起始点を設定した。その後直径1.8mmのガイドドリルを用いてインプラント床の形成を開始し、形成床の方向を確認し、問題なかったため直径2.0mmのガイドドリルを用いて予定する埋入深度までインプラント床の形成を行った(図03-06)。

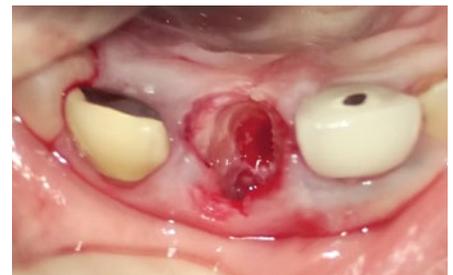
図03-08：インプラント床形成後の状態。プラットフォームが基底結節にきているのが確認できる。

その後、インプラント床を拡大形成していくときに抜歯窩口蓋側の硬い皮質骨にドリルが流されやすいので、ダイヤモンドガイドドリルを用いて抜歯窩口蓋側皮質骨を削除した上でインプラント床の拡大を行っていく(図03-07)。このようにダイヤモンドガイドドリルを間に挟んで形成していくことにより、インプラントの埋入方向が唇側に傾斜するのを防ぐことができる(図03-08)。また、ドリリング時には常に意識して口蓋を削るつもりで形成を行うようにもしている。

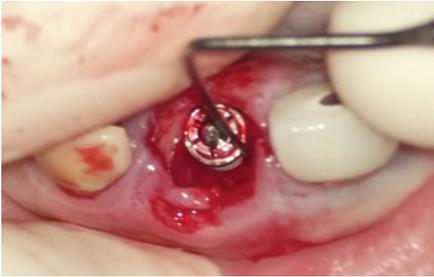
図03-10：スプラインキャリアーを使用し、最終的に設定したい歯肉縁ラインから4mm縁下にプラットフォームが位置するように埋入深度を調整した。

使用するインプラントは骨伝導能を有するスライントイストHAインプラントを選択した(図03-09)。最終埋入深度はスラインキャリアーを使用し、反対側同名歯の歯肉縁ラインに合わせて最終的に設定したい歯肉縁ラインから4mm縁下にプラットフォームの位置を調整した(図03-10)。埋入トルク値

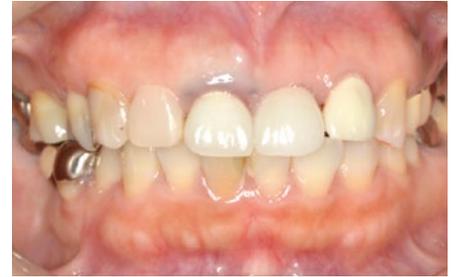
図03-12：術後の口腔内正面観。両隣在歯にテンポラリークラウンをスーパーボンドにて固定した。

が40Ncmで初期固定が得られたため、5mmのヒーリングアバットメントを装着し(図03-11)隣在歯にテンポラリークラウンをスーパーボンドにて固定した(図03-12)。

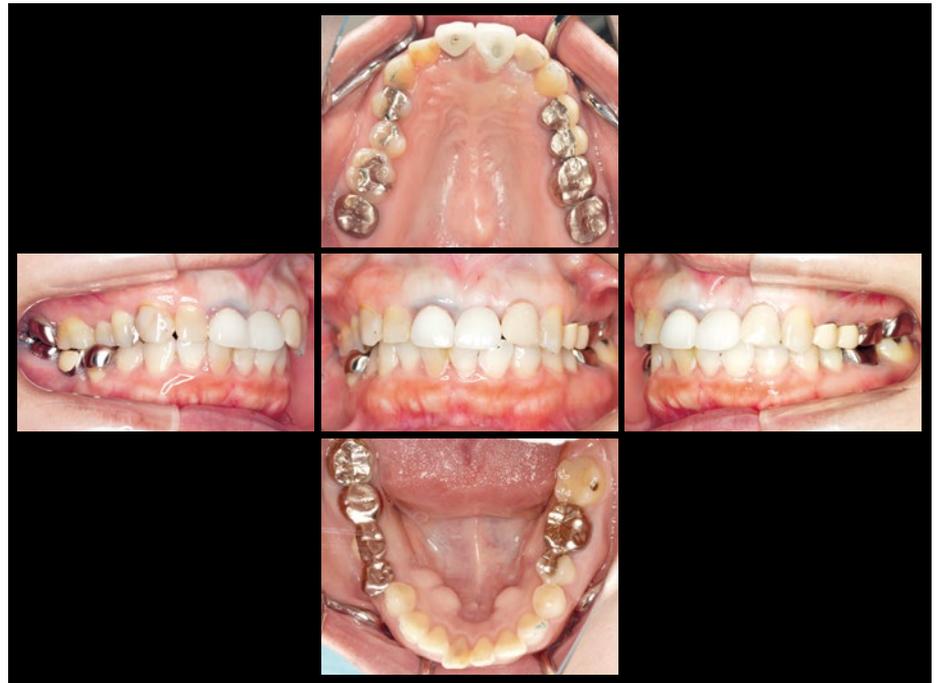
図03-13：最終補綴物装着後の口腔内所見。

術前に隣在歯の補綴の形態修正を勧めたが、患者にこのままで触りたくないという拒否されたため、反対側同名歯に補綴形態を合わせた。最終補綴装着後の口腔内所見より歯肉縁ラインが歯冠側に移動しているのがよくわかる(図03-13)。また最終補綴物装着後のCT像から $\perp$ 部インプラント唇側骨が維持されているのが認められる(図03-14)。

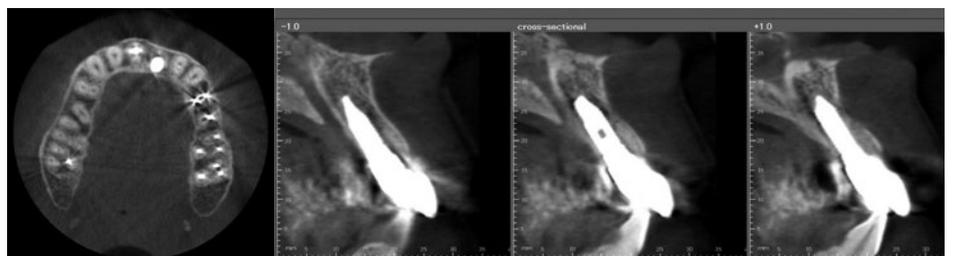
図03-14：最終補綴物装着後のCT像。

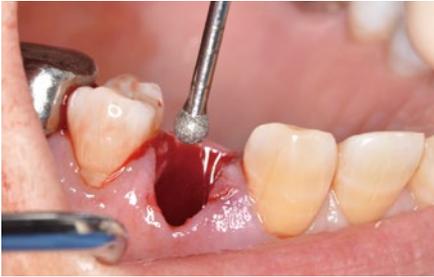
図04-05：割れて間もないので抜歯窩内に感染部位は少ないが、ラウンドのダイヤモンドバーを用いて抜歯窩内を一層搔爬した。

まず破折している4を抜去した(図04-04)。割れて間もないので感染部位は少ないが、ラウンドのダイヤモンドバーを用いて抜歯窩内を一層搔爬した(図04-05, 06)。

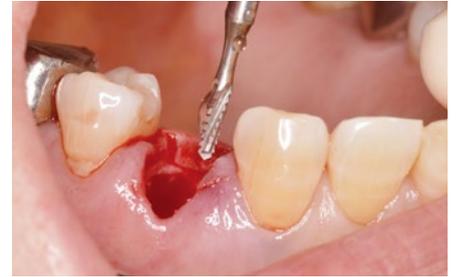
図04-07：リンデマンドリルで起始点を形成した。

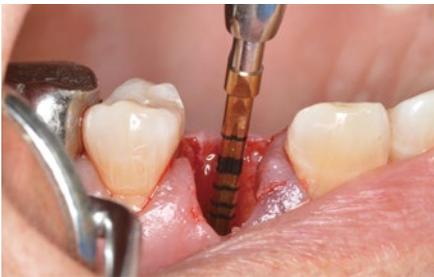
図04-08：テーパードパイロットドリルでインプラント床の誘導孔を形成する。

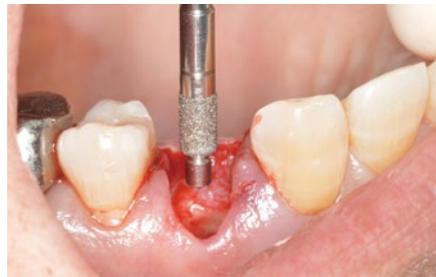
図04-09：埋入方向・深度を確認した後、ダイヤモンドガイドドリルを用いて抜歯窩口蓋側皮質骨を削除した上でインプラント床の拡大形成を行っていく。

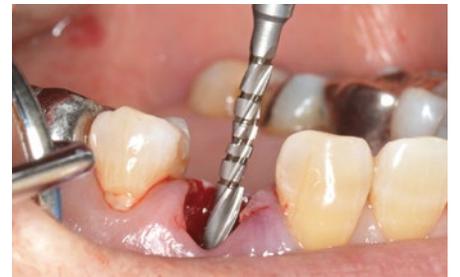
図04-10：直径2.3mmのスラインドリルでインプラント床を拡大形成した。

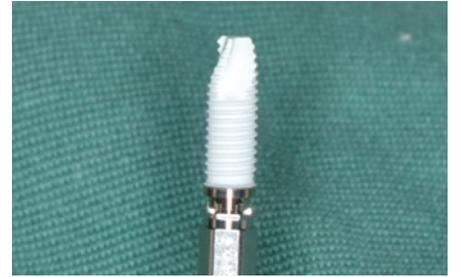
図04-13：インプラントはスラインHAツイストの直径3.75mm×長さ11.5mmを選択した。

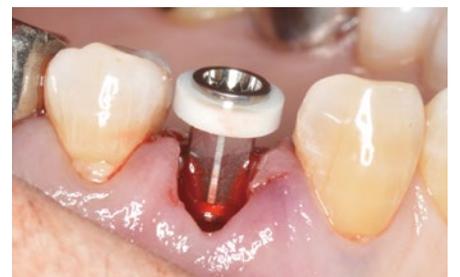
図04-15：インプラント埋入後。この段階で最終的に設定したい歯肉縁ラインより4mm縁下付近にプラットフォームが位置するようにする。

インプラントの埋入は最終的に設定したい歯肉縁ラインより4mm縁下にプラットフォームが位置するようにスラインキャリアを用いて埋入深度を調整した(図04-13～17)。

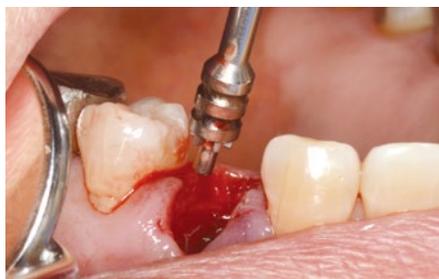
図04-16：スプラインキャリアを用いて歯肉縁ラインより4mm縁下にプラットフォームが位置するように埋入深度を調整した。

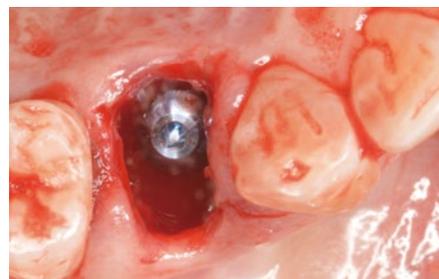
図04-18：初期固定が得られたので、手締めにて5mmのヒーリングアバットメントを締結した。

埋入トルク値が20Ncmで初期固定が得られたので、手締めにて5mmのヒーリングアバットメントを締結した(図04-18)。β-TCPとAFGを混合した骨補填材をインプラントと抜歯窩壁の間隙に填入し、CGFメンブレンで被覆して手術を終えた(図04-19～21)。

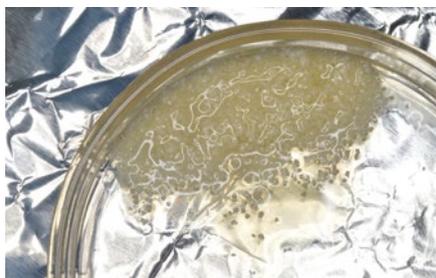
図04-19：β-TCPとAFGを混合して賦形性を付与した骨補填材。

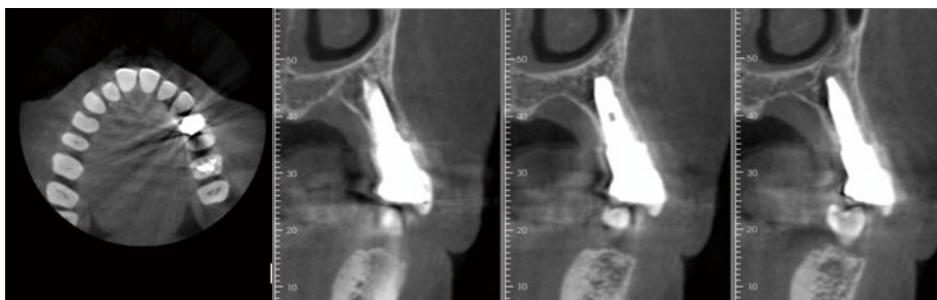
図04-23：|4|部最終補綴物装着後のCT像。

免荷期間を3ヶ月設けた後、オープントレーにて最終補綴物の印象を行い、最終補綴物を製作・装着した(図04-22)。術前より歯頸ラインが歯冠側に移動しているのがよくわかる。また最終補綴物装着後のCT像から|4|部インプラント周囲骨が良好に維持されているのが認められる(図04-23)。患者からも高い満足度が得られた。
